**INFORME  
INVESTIGACIÓN ESPECIAL**

**Gobernación Provincial del Bío-Bío**

**Número de Informe: IE 21/2013  
17 de mayo de 2013**

INFORME DE INVESTIGACIÓN ESPECIAL N° 21  
DE 2013, SOBRE VISITA INSPECTIVA AL  
COMPLEJO PASO FRONTERIZO PICHACHEN  
DE LA REGIÓN DEL BÍO-BÍO, RELATIVO A  
CONTRATOS DE SUMINISTRO Y MANTENCIÓN  
EFECTUADOS POR LA GOBERNACIÓN  
PROVINCIAL DEL BÍO-BÍO.

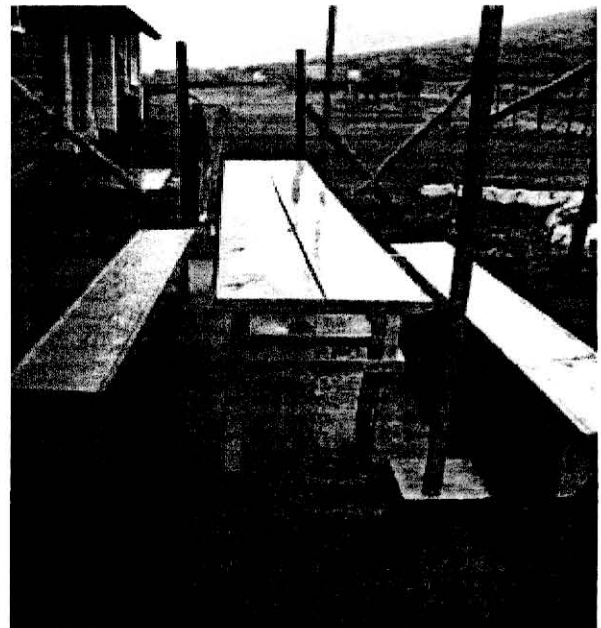
En el exterior del complejo, se encuentra una mesa de control, donde se realiza el registro documental y de carga, solo en forma visual y manual por parte del Servicio Agrícola y Ganadero, expuesto a las condiciones climáticas adversas propias del sector, tales como lluvias y viento,

Foto1: Mesa de control expuesta a condiciones climáticas

En relación a lo observado, la Gobernación informa que es el Servicio Agrícola y Ganadero quien lleva la mesa de control para el registro de carga, y agrega que se está esperando la aprobación de un proyecto de estacionamiento, a realizar el presente año, lugar que se tendrá como alternativa para dicho registro.

En la respuesta no se adjuntan los antecedentes que permitan validar lo informado, por lo que la observación se mantiene, debiendo remitirlos a esta Contraloría Regional en el plazo establecido en las conclusiones del presente informe.

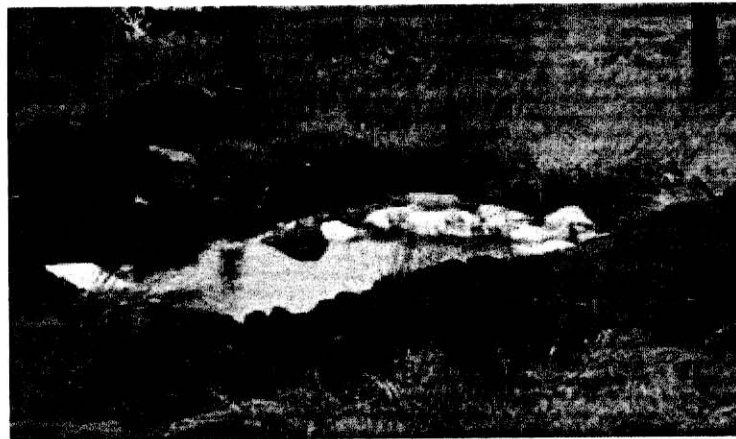
Al respecto, se verificó la instalación de tres contenedores de residuos, adquiridos por la Gobernación Provincial del Bío-Bío, a la empresa Comercial Muñoz y Cía. Ltda., por orden de compra N° 1976-515-CM12, por \$ 272.409, no obstante, cabe hacer presente que de acuerdo a lo informado por funcionarios de Carabineros de Chile, que opera en el complejo fronterizo, y como se constató en terreno, existe un manejo inadecuado de los residuos sólidos de dicha institución, toda vez que su disposición se hace en un pozo de terreno natural, como se muestra en la siguiente fotografía, con la consecuente contaminación natural y la probabilidad de aparición de vectores como por ejemplo ratones, pudiendo verse afectado la salud de las personas que trabajan y transitan por dicho complejo.

Foto 2: Pozo con manejo inadecuado de residuos sólidos

Sobre la materia se responde que el inmueble de Carabineros no es parte de la avanzada fronteriza, que es un retén vecino que presta servicios en la cordillera, y que tiene su propia administración, sin embargo, Carabineros adquirió el compromiso de cerrar el pozo y trasladar la basura.

En consideración a lo informado, en relación a que dicho recinto no forma parte de la avanzada fronteriza se levanta la observación. Cabe hacer presente que la situación descrita fue puesta en conocimiento del General de Carabineros Jefe de la VIII Zona Bío-Bío.

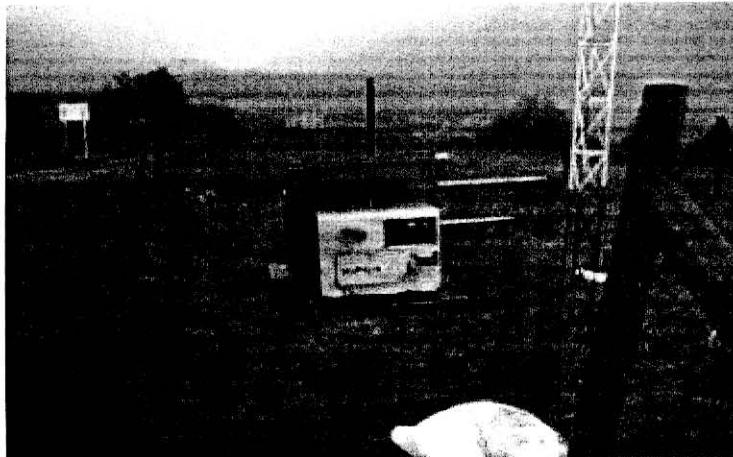
El complejo fronterizo se abastece de energía eléctrica mediante dos generadores marca Kipor 6700T, observando en terreno, que uno de ellos se encuentra dispuesto al aire libre, no obstante que la ficha técnica del fabricante advierte que no se debe mantener bajo la lluvia o nieve.

Foto 3: Generador expuesto a lluvia o nieve

En la respuesta se indica que se arbitrarán las medidas para que los equipos generadores estén en las próximas temporadas, resguardados y con la ventilación adecuada.

Lo informado involucra acciones a futuro, de las cuales no adjunta documento alguno que evidencie las medidas que se adoptarán al momento de la apertura de la citada avanzada fronteriza, por lo que se mantiene la observación, debiendo remitir tal antecedente en el plazo establecido en las conclusiones del presente informe.

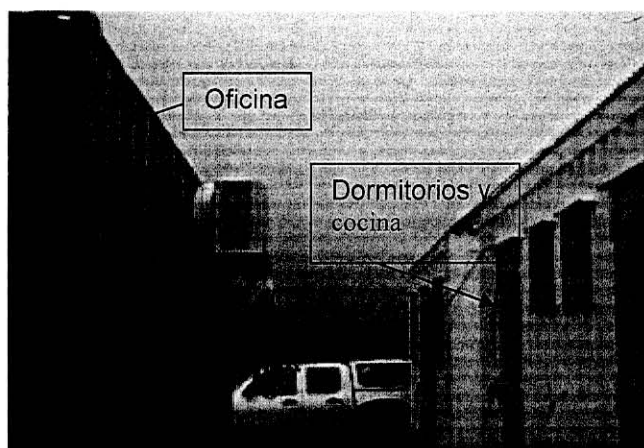
En relación a la circulación entre los recintos que forman parte del complejo, se constató que no cuenta con una cubierta que proteja de las inclemencias del tiempo, tanto al personal como a los usuarios del complejo fronterizo.

Foto 5: Circulación exterior sin cubierta

Al respecto la Gobernación señala que atendido a que la avanzada fronteriza funciona en época estival, no se ha estimado necesario una techumbre entre los recintos, no obstante, se presentará un proyecto de inversión a la Unidad de Pasos Fronterizos, para su materialización.

En atención a lo señalado, desde el punto de vista de la gestión, la observación se levanta.

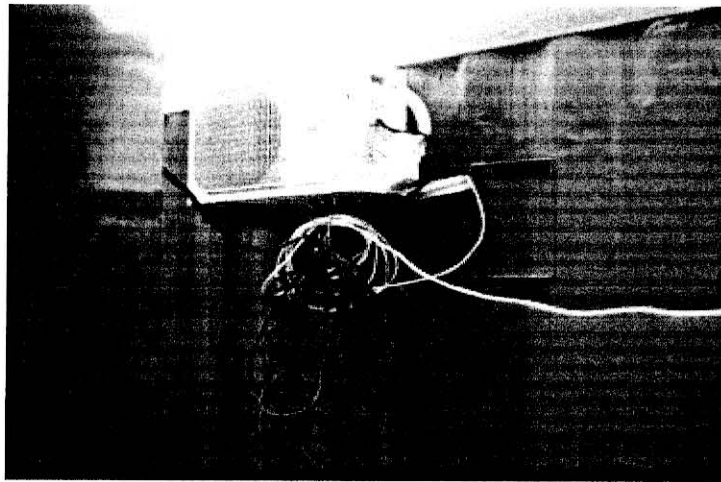
Al respecto, se observa que la instalación eléctrica del equipo de climatización del contenedor utilizado como oficina instalado por la empresa Servicios Subcontainers Ltda., es deficiente, ya que los cables se encuentran dispuestos en forma inadecuada, toda vez que no están canalizados ni con fijaciones acorde lo establecido en la sección N° 8 de la NCh. Elec. 4/2003.

Foto 7: Instalación eléctrica deficiente

Al respecto ese servicio señala que la situación descrita será observada a la empresa correspondiente, en la próxima temporada.

Lo informado involucra acciones a futuro de las cuales no adjunta documento alguno que evidencie las medidas que se adoptarán al momento de la apertura de la citada avanzada fronteriza, por lo que se mantiene la observación, debiendo remitir tal antecedente en el plazo establecido en las conclusiones del presente informe.

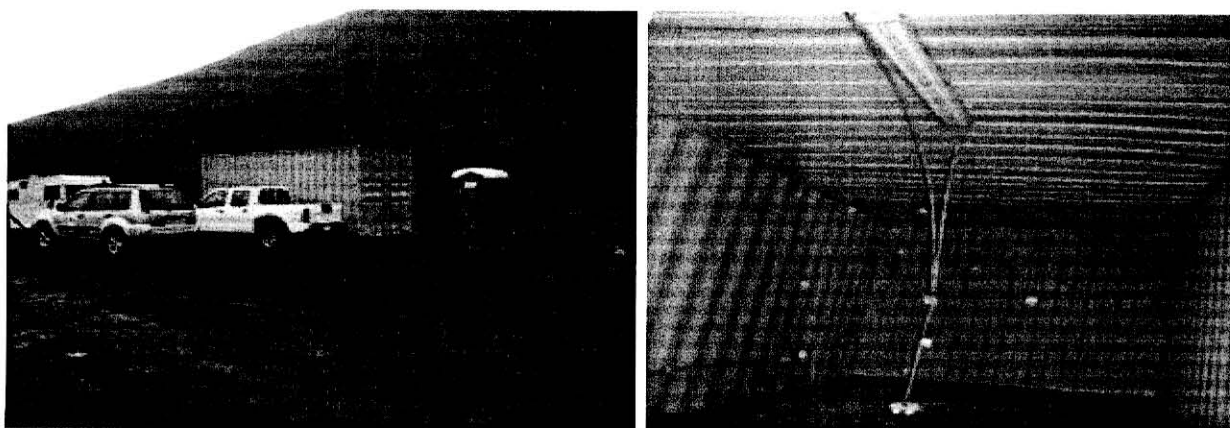
Al respecto, se debe observar que en la visita a terreno efectuada el 19 de diciembre de 2012, al referido complejo, se constató que el contenedor se encontraba situado enfrente de los recintos que operan como oficinas, sin uso, y con la instalación eléctrica dañada, no cumpliendo con las especificaciones técnicas mínimas requeridas en el punto 9 de las bases de la licitación N° ID 1976-22-L112, respecto a la correcta instalación eléctrica de dicho contenedor, toda vez que los conductores interiores y uno de los equipos de iluminación se encontraban descolgados, aspectos que se muestran en las siguientes fotografías:

Fotos 8 y 9: Contenedor sin uso y con instalación eléctrica dañada.

Cabe hacer presente, que la instalación eléctrica, carece de suministro de energía.

Respecto a esta materia se responde que se reconoce lo observado, y señala que el contenedor se está usando como bodega, pero que la próxima temporada se conectará a la red eléctrica.

Lo informado involucra acciones a futuro de las cuales no adjunta documento alguno que evidencie las medidas que se adoptarán al momento de la apertura de la citada avanzada fronteriza, por lo que se mantiene la observación, debiendo remitir tal antecedente en el plazo establecido en las conclusiones del presente informe.

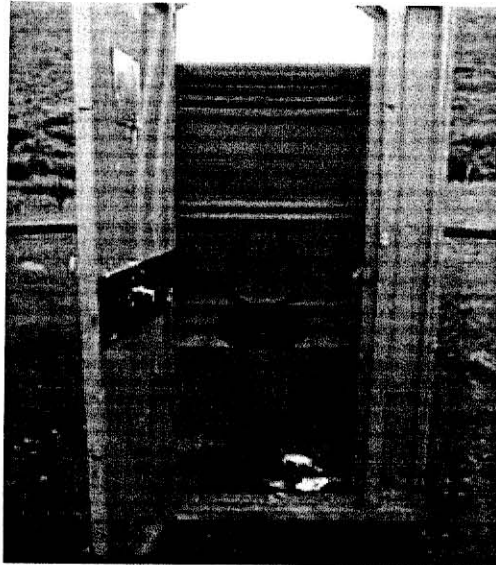
Al respecto, se constató en la visita a terreno que el baño químico se encontraba instalado, pero no estaba siendo usado para los efectos que fue arrendado, ya que según lo informado por el personal, se volcó debido a los efectos del viento imperante en esa zona, no quedando en condiciones higiénicas para ser utilizado, como se muestra a continuación:

Foto 10: Baño sin mantención.

Cabe señalar, que el servicio contratado, contempla una limpieza cada 15 días, lo que a la fecha de la visita, esto es el 19 de diciembre de 2012, no había acontecido, lo que mantenía tal servicio no operativo.

Al respecto, el servicio expone que el baño químico se volcó producto del mal tiempo, no quedando en condiciones de ser utilizado, situación que fue solucionada con la materialización de las mantenciones estipuladas por contrato, por la empresa Fosas Bío-Bío Ltda.

De lo expuesto por el servicio y de los antecedentes adjuntos en su oficio, se levanta lo observado.
